Aktivitetslog 2007-2008

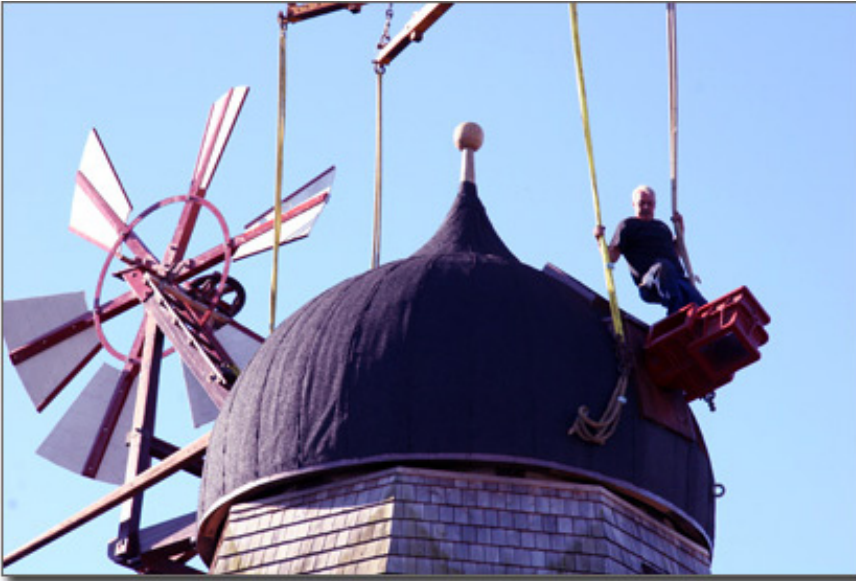
Opsætning af møllehat

Lørdag den 19. juli 2008: Efter en gennemgribende restaurering, som har strakt sig over en periode på næsten to år, blev møllehatten på en blikstille og solrig lørdag morgen atter hejst på plads. Den sidste del af arbejdet på hatten er udført af møllebygger Jens Jørgensen, Fakse Ladeplads, som også forestod selve opsætningen. Som ved nedtagningen for to år siden var det medlem af møllelauget Anker Larsen som betjente kranen. Tømmerne Tage og Børge Christensen var også til stede. Da påpladssætningen kræver vindstille vejr, begyndte arbejdet allerede kl. 8. Det tidlige tidspunkt til trods, havde ca. 40 interesserede fundet vej til Suså Landevej 68 for at se den ca. 4.5 ton tunge hat blive løftet på plads. Trædelene i krøjeværket (vindrosen og stativet som holder den) er nye, mens så godt som alle metaldele (primært tandhjul) er genanvendt. Næste trin i projektet vil blive genetablering af vingerne, som møllen har været uden siden 1969.

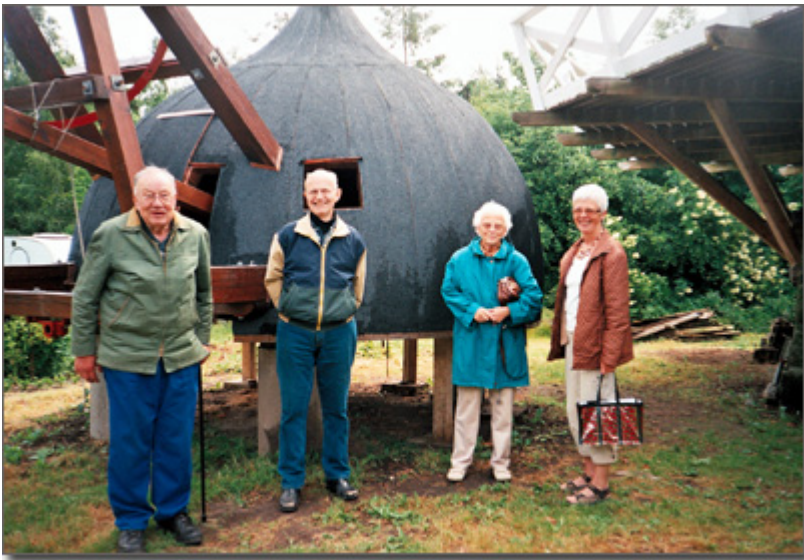
Mølledag

På billedet ses fire af dagens gæster foran den nyrestaurerede møllehat. Hatten blev i løbet af første halvdel af juni beklædt med tagpap af firmaet Steen's Tagdækning fra Vettelslev. Der arbejdes pt. med at færdiggøre krøjeværket og vindrosen.

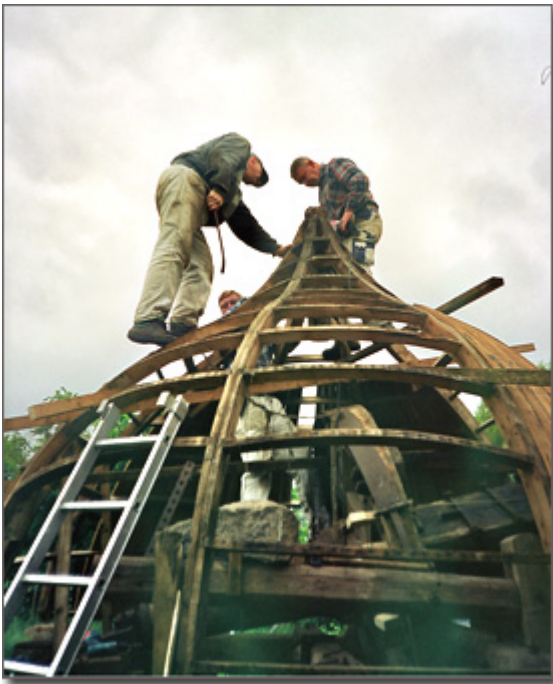
Restaurering af møllehat

I starten af juni påbegyndte møllebyggerne restaureringsarbejdet af møllens hat, som i september 2006 blev hejst ned og placeret tæt ved møllegrunden. Billedet viser den løgkuppelformede hat strippet for tagpap og de fleste af de oprindelige beklædningsbrædder. Inde under kuplen anes hathjulet også kaldet kronhjulet, hvis kamme (tænder) også vil blive udskiftet i det omfang det er nødvendigt. Det er planen at den restaurerede hat inkl. krøjemekanik (vindrose m.m.) skal være på plads igen i løbet af efteråret.

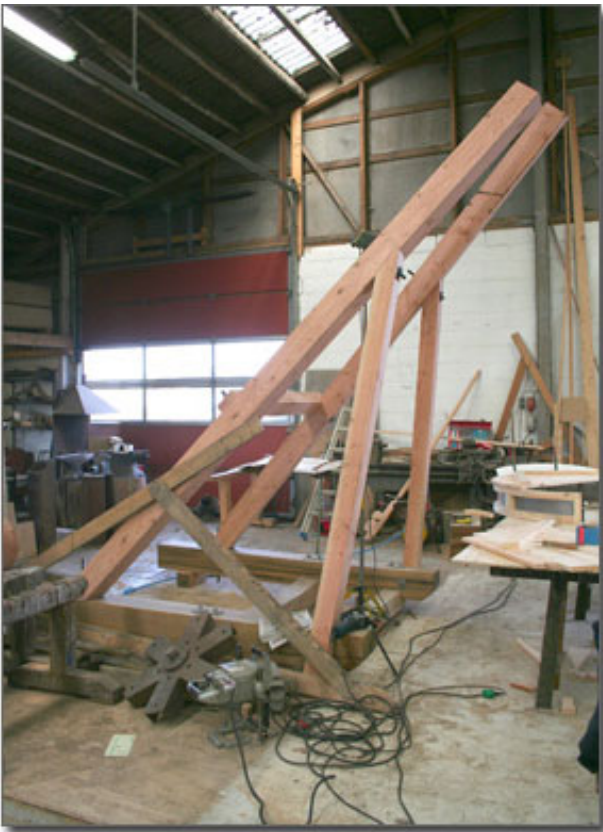
Møllebyggerens værksted

I de første par måneder af 2007 er der blevet arbejdet på at restaurere og nybygge dele fra såvel møllens indre som ydre. Arbejdet foregår på møllebygger John Jensens værksted i Vig i Nordsjælland. På billedet ses den genskabte udgave af stativet der holder vindrosen. Denne er placeret på møllehatten, 180 grader i forhold til vingerne, og kan ved hjælp af sindrig mekanik automatisk holde vingerne orienteret mod vinden, og dermed fungere som krøjeværk. Liggende ved stativets fod, ses jernakslen hvorpå vindrosens seks blade monteres.
(Anders Larsen)

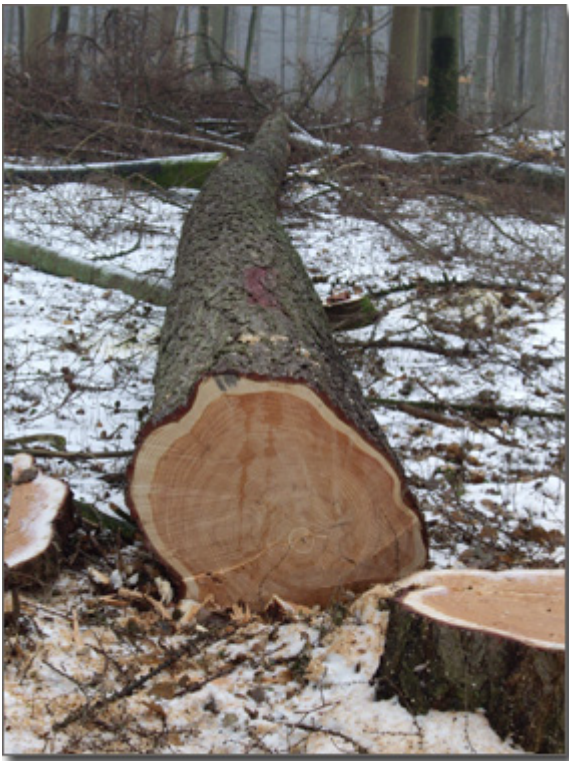
Februar 2007:
Skovning af tømmer til møllearme

I Stenskov, beliggende ca. en kilometer nord for Næstved, blev der i februar fældet tre lærketræer. To af de 35 meter høje træer skal forarbejdes til to nye møllearme der tilsammen udgør de kommende vinger. Hver arm kommer til at måle 16 meter fra ende til ende. Den tredje lærk bliver savet til to planker, som monteret på bagsiden af møllearmene, udgør en forstærkning af disse. Plankerne benævnes også 'lasker'. Arbejdet med reetablering af vingerne bliver varetaget af møllebygger John Jensen, Vig. Tømmeret er en donation fra Herlufsholm Skovdistrikt, som dermed har bidraget væsentligt til restaureringsprojektet.
